## **EKSPERTYZA TECHNICZNA POŁĄCZENIA SEGMENTÓW PYLONÓW**

**Obiekt:** HALA MISTRZÓW, Al. Chopina 8 – PYLONY  
KONSTRUKCJI GŁÓWNEJ

**Adres:** Włocławek, ul. Chopina 8.

Włocławek \*18 marzec\* 2020 r.

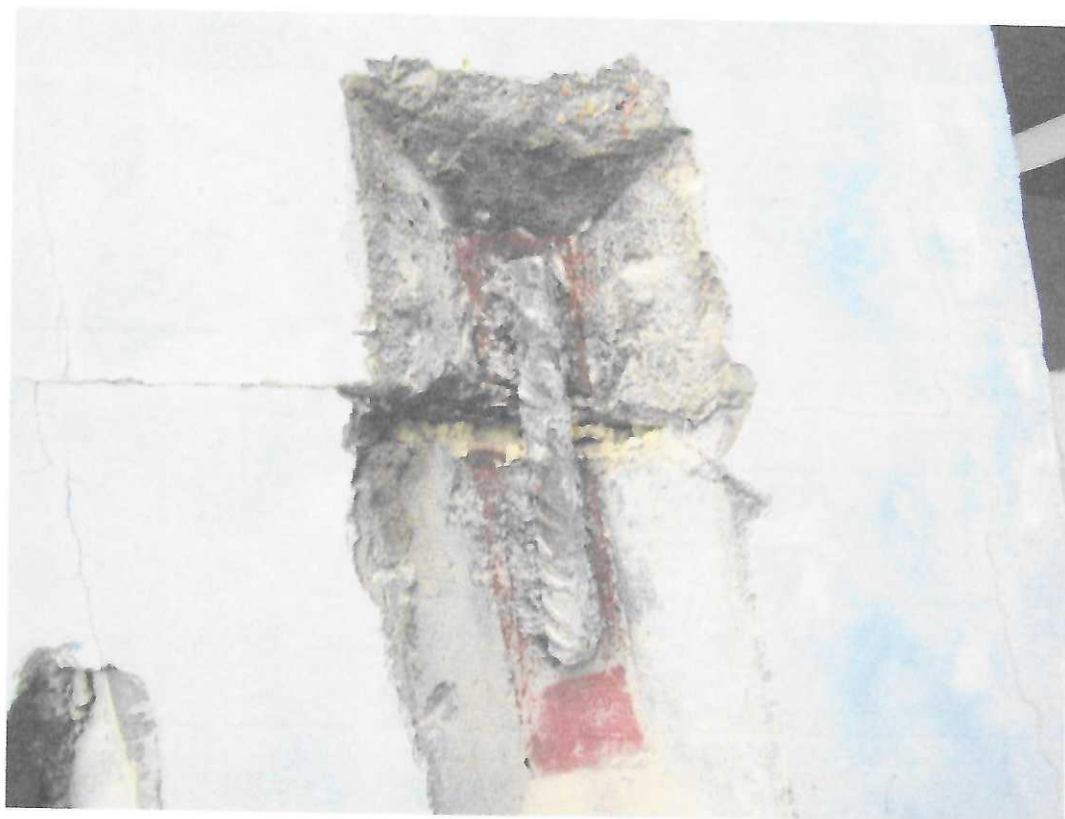
FOT. 1

Będące przedmiotem opiniowania słupy – pylony składają się z segmentów prefabrykowanych. Montowane były w pozycji wbudowania. Każdy segment miał w osi elementu wbudowany sztywny trzon (fot. 12) u góry, natomiast element nakładany na niego miał gniazdo, w które był „wpuszczony” sztywny trzon z dwuteownika. Należy przypuszczać, że połączenie trzon dwuteowy – gniazdo służyło do kierunkowego naprowadzania i rektyfikacji łączonych segmentów. Na bokach segmenty słupa miały gniazda zewnętrzne o kształcie stożka ściętego o podstawie prostokątnej (fot. 1 – 3, 11), w których umieszczono marki stalowe. Do tych marek na montażu spawano krótkie odcinki prętów żebrowanych ze stali 34GS (fot. 1–3), tworząc połączenia o charakterze montażowo - konstrukcyjnym.

Wykonano odkrywki w miejscach połączeń na poziomie „B” (rys. I-2, fot. 1 – 10). Na bokach dłuższych pylonów wyodrębniono gniazda montażowe o głębokości 80 mm z blachami marek stalowych łączonych krótkimi prętami stalowymi  $\varnothing 28$  ze stali AIII. Niewielka długość połączeń (80 – 130 mm) oraz grubość i jakość spoin świadczą o tym, że mają one charakter montażowo - konstrukcyjny. Stwierdzono też niedokładności w przyleganiu płaszczyzn

czołowych segmentów do siebie wzajemnie (fot. 1 – 3). Wypełnienie szczelin (zapewne jedynie od strony zewnętrznej) wykonano przy użyciu pianki rozprężnej. To jest z pewnością działanie nieprawidłowe. Mimo, że dotyczy to tylko zewnętrznej otoczki słupów na niewielką głębokość należało dokonać wypełnienia zaprawą konstrukcyjną.

Wypełnienie bocznych wnęk (fot.1-3) jest sprawą drugorzędną, wpływa jedynie na zwiększony poziom korozji połączenia montażowego (marka, pręt połączeniowy).

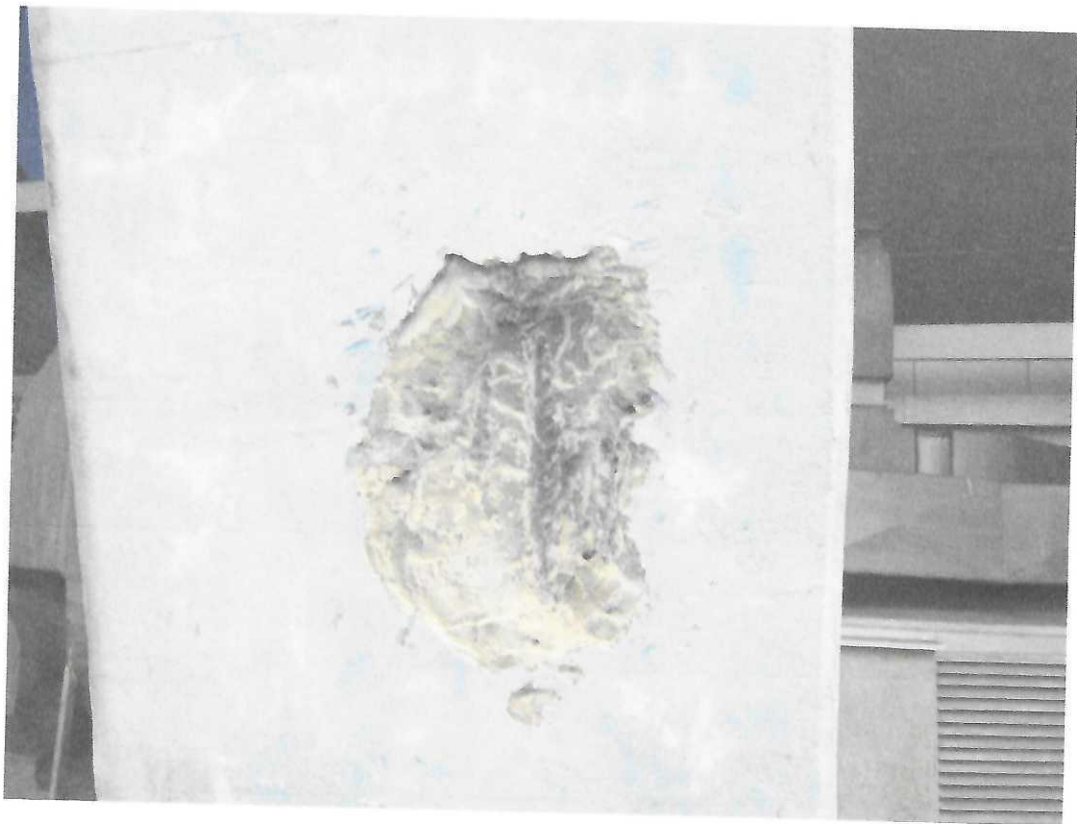
FOT. 4

W części konstrukcyjnej (fot. 4 – 10) wykonano odkrywki prętów od strony czołowej (fot. 4, 5) oraz narożnej (fot. 6 – 10). Pręty od strony czołowej mają otulinę ca 25 – 30 mm i wykazują brak korozji. Natomiast inna sytuacja panuje w części narożnej. W tych miejscach otulina zbrojenia co prawda nie jest istotnie mniejsza, ale struktura betonu (zaprawy) wypełniającej gniazda montażowe jest bardziej porowata, a beton (zaprawa) kruszy się. Z tego względu wilgoć atmosferyczna ma dość łatwy dostęp do zbrojenia i stali marek montażowych (fot. 6 – 10). Na fotografiach widać wyraźnie ślady korozji. Woda przenikająca do struktury betonu (zaprawy) spowodowała destrukcję masy wypełniającej wnęki montażowe.

Beton segmentów prefabrykowanych ma wysoką klasę i dobrą szczelność, więc zbrojenie w nim umieszczone nie wykazuje korozji (fot.4, 5) i jest w stanie pełnej wytrzymałości. W wypełnieniach wnęk montażowych sytuacja przedstawia się nieco gorzej. Masa wypełniająca ma strukturę bardziej porowatą na skutek bądź to gorszych parametrów wyjściowych, bądź też nieprawidłowego wykonawstwa wypełnień (być może stosowanie odstępstw od zalecanej technologii). Nie ma możliwości stwierdzenia, jaki materiał i jakiej Firmy był zastosowany (brak dokumentacji powykonawczej).

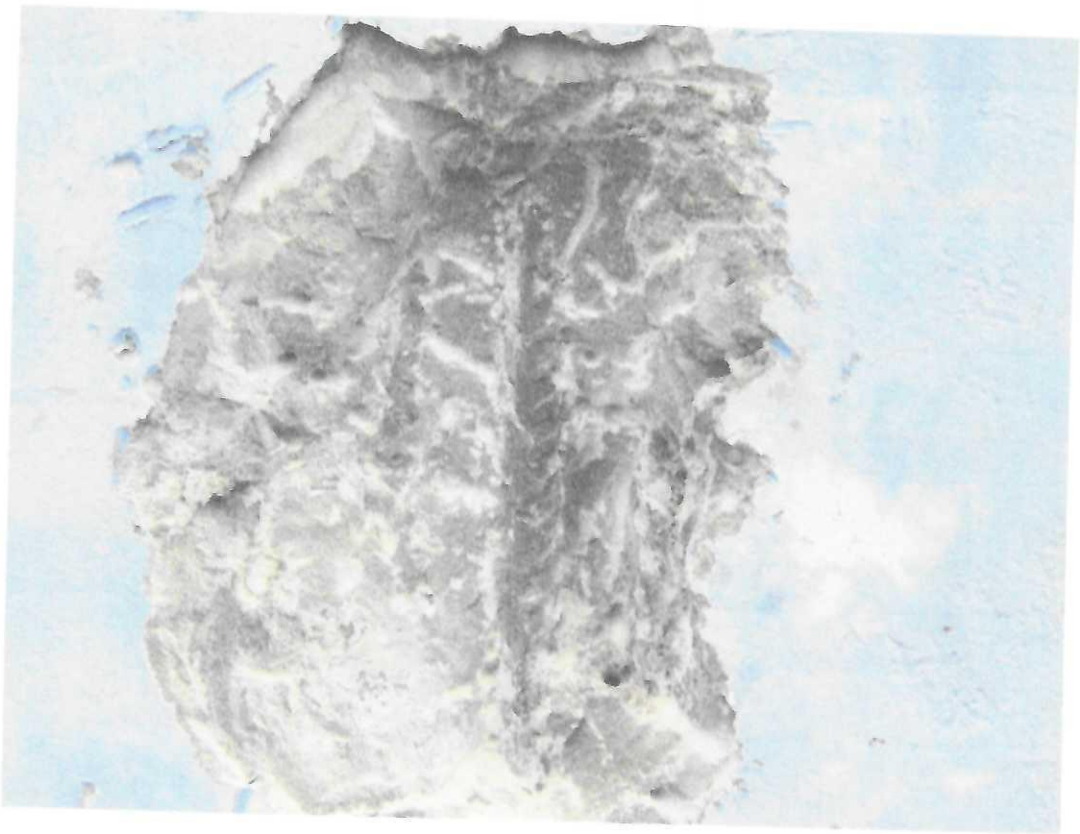
FOT. 5

Połączenie konstrukcyjne mają pręty na krawędziach odpowiadających za przenoszenie momentów zginających (boki krótsze zewnętrzne). W tych miejscach pręty główne są łączone w wycięciach pylonów poprzez spawanie (fot. 5 – 10).

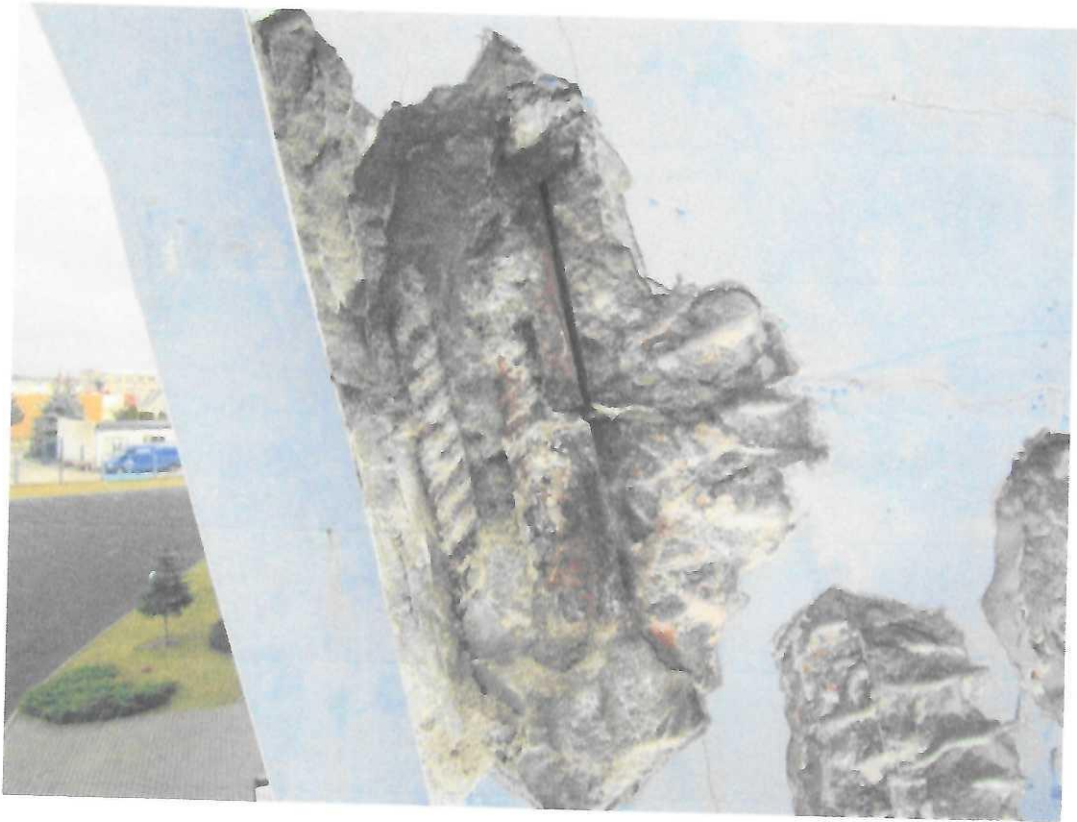
FOT. 6

Od strony nasłonecznionej następuje efekt rozszerzalności termicznej prętów, co przyczynia się skutecznie do występowania pęknięć i wręcz odspojenia warstwy uzupełniającej wnęki montażowe (fot. 6 – 10). Brak w tych połączeniach strzemion przyczynił się także do takiego stanu.

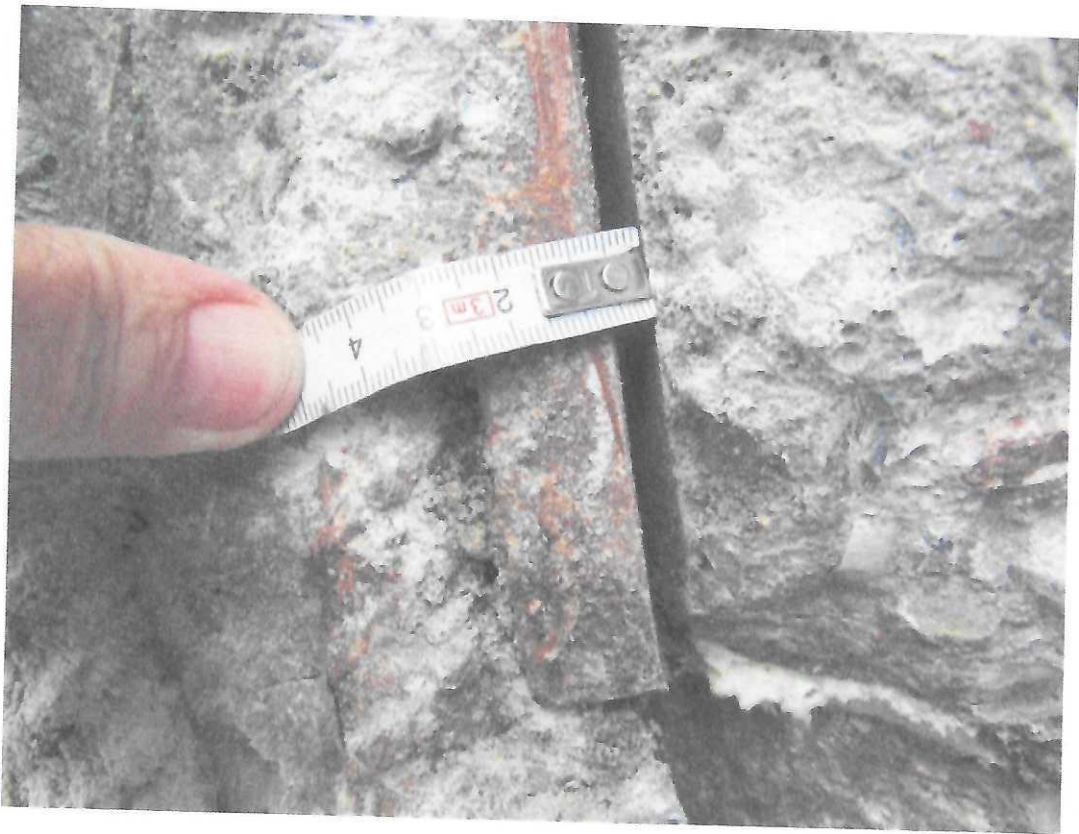
FOT. 9

Ukształtowanie pylonów sprzyja zawilgoceniu elementu; woda opadowa przez okres ca 20 lat spływa po powierzchni. Istnieje podejrzenie, że na skutek skurczu w pierwszej fazie wykonania wypełnienia wnęk montażowych (być może niestaranie lub niezgodnie z instrukcją stosowania), powstały rysy. Z czasem na skutek działania rozsadinowego (mrozowe, pęcznienie korozyjne stali) rysy uległy poszerzeniu i woda miała korzystne warunki dla penetracji. Istniejące marki stalowe oraz spawane do nich pręty w połączeniu narożnym są nieznacznie skorodowane (fot. 7 – 10). Efekt odspojenia warstwy uzupełniającej we wnękach montażowych jest widoczny szczególnie na przemieszczonych markach (fot. 9) – odspojenie wynosi do 5 mm.

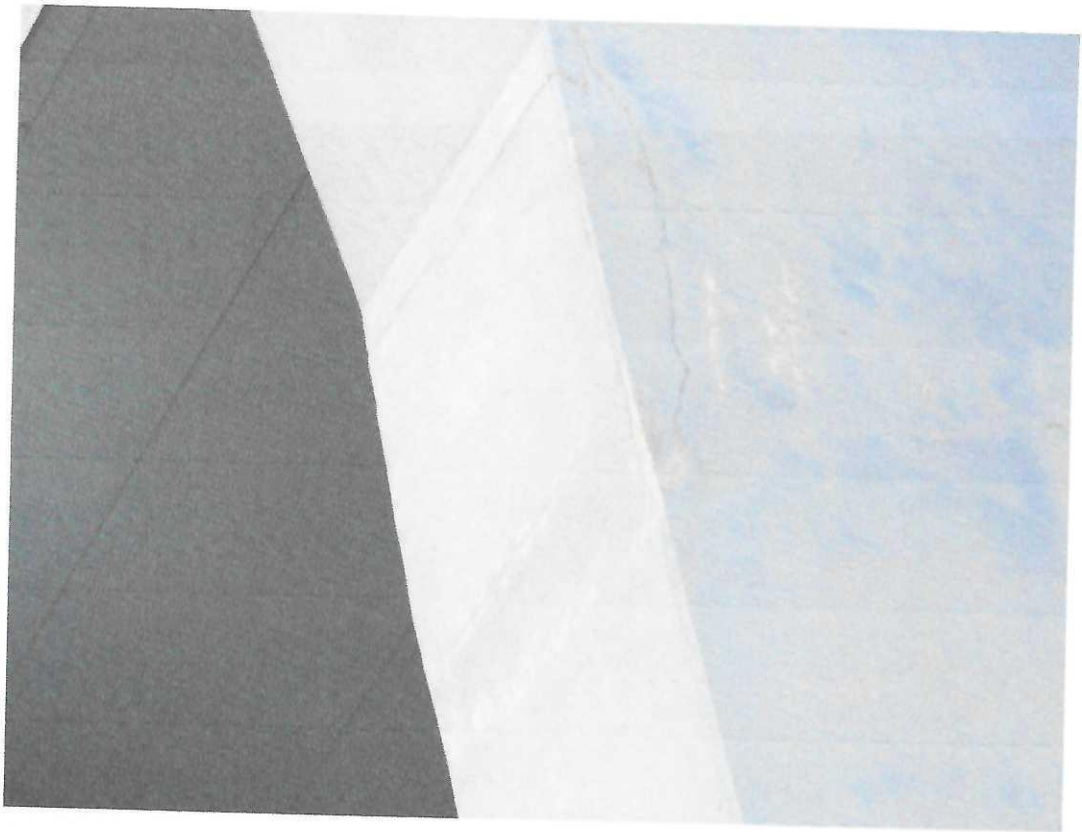
FOT. 15

Niepokój Użytkownika wzbudziły zarysowania i pęknięcia w miejscach połączeń segmentów słupów – pylonów (fot. 15 – 19).

Poza pęknięciami w połączeniach montażowych występują także zarysowania o nieznacznej rozwarłości w postaci siatek spękań (fot. 15 – 17). Ten stan nie stanowi obecnie o zagrożeniu konstrukcji, ale powoduje, że wody opadowe i wilgoć atmosferyczna przenikają do struktury betonu (zaprawy) i mogą powodować rozsadziny mrozowe. Przypuszcza się też, że siatka spękań mogła powstać tuż po wykonaniu wypełnienia wnęk montażowych na skutek skurczu przy braku staranności wykonania i pielęgnacji betonu (zaprawy). Następnie dokonano malowania konstrukcji a farba pokryła włoskowate zarysowania i były one przez pewien czas niewidoczne. Z biegiem lat farba została częściowo wypłukana (fot. 15 – 17), zarysowania na skutek zmian termicznych pogłębiły się i mamy dziś obserwowany efekt.
