# **OPINIA STANU TECHNICZNEGO BUDYNKU GOSPODARCZO-MAGAZYNOWY DLA SŁUŻB RATOWNICZYCH KĄPIELISKA JEZIORA**

**NA TERENIE KĄPIELISKA JEZIORA CZARNE (KAT.III)**

ADRES INWESTYCJI: UL.OSTROWY LEŚNE 1a, 87-800 WŁOCŁAWEK  
(DZ.145/2 OBR. 0002 RYBNICA, JEDN.EW.046401\_1 MIASTO  
WŁOCŁAWEK)

WIENIEC 04.02.2022R

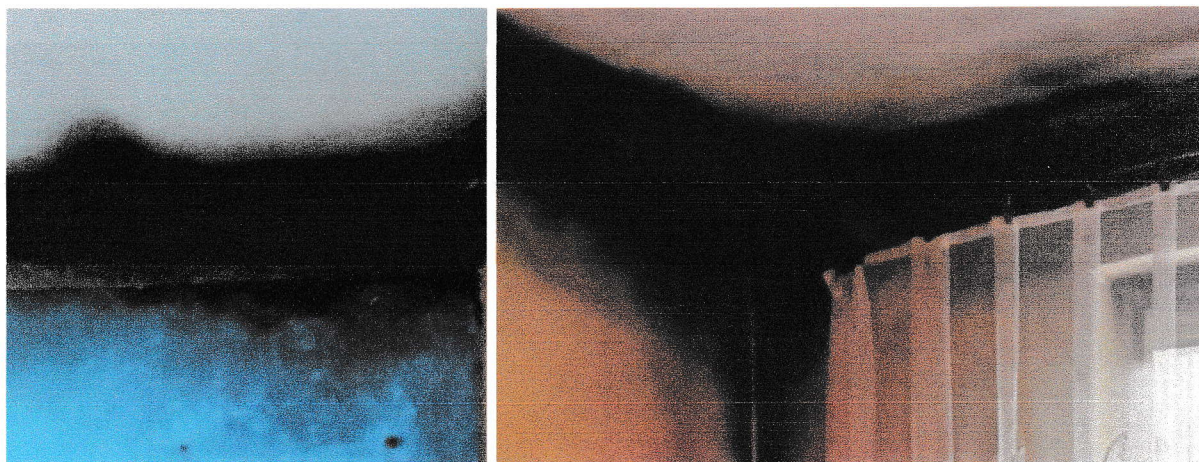
Pęknięcia ścian występują w rejonie nadproży. Ślady wilgoci na ścianach widoczne są zarówno w pasie przy cokołowym parteru, jak również w wyższych partiach (zawilgocenie ścian ze śladami grzyba domowego). **Stan techniczny ścian zewnętrznych budynku głównego oceniono, jako zły.** Na elewacjach występują lokalne rysy i pęknięcia ścian. Rysy występują również na ścianach wewnętrznych zwłaszcza w rejonie nadproży. Zakres i charakter rys ścian obecnie nie może pozostać bez ingerencji naprawczej. Wymagane jest szycie ścian lub przemurowanie fragmentów ścian. Pęknięcia są następstwem termicznej pracy budynku oraz stropodachu. Przegrody zewnętrzne są nieocieplone i nie spełniają przepisów ochrony warunków cieplnej dla budynków. Stopień zagrzybienia ścian w części mieszkań jest bardzo duży. Najczęstszą przyczyną powstawania pleśni lub grzybów jest zawilgocenie i skraplanie pary wodnej w umiarkowanej temperaturze. Jest to być może wynik tzw. „mostka termicznego” (miejsca ucieczki pary wodnej – np. źle zaizolowany zimny narożnik wewnątrz budynku czy ciekąca woda z dachu), i niesprawnej wentylacji. **Każdy rodzaj grzyba stanowi zagrożenie zdrowia dla osób zamieszkujących budynek. Wdychanie zarodników w dużej ilości może być powodem mdłości, zawrotów głowy i problemów z oddychaniem. Przebywanie osób w pomieszczeniach z zarodnikami pleśni lub grzyba zagraża zdrowiu mieszkańców.** Pleśń należy systematycznie usuwać, przede wszystkim należy usunąć przyczynę zawilgocenia (którego następstwem jest wzrost pleśni i grzybów). Jeśli nie zostanie zweryfikowana i trwale usunięta, problem wróci. W wyniku odkucia fragmentu tynku wewnętrznego stwierdzono, że struktura tynku jest słaba, a grzybnia znajduje się również w warstwie bloczka żużlobetonowego. Tynki wewnętrzne należy usunąć wraz z częścią elementów ścian. **Dalsze użytkowanie budynku z uwagi na stan techniczny ścian jest niedopuszczalne.**

GRZYBNIA NA SUFITACH I ŚCIANACH

W budynku wykonano stropy żelbetowe monolityczne. Na części płyty występują rysy. Stropy nie spełniają przepisów warunków ochrony cieplnej dla przegród zewnętrznych budynków. Na powierzchni tynku występują liczne ślady grzyba domowego o analogicznym natężeniu jak dla ścian. Z uwagi na konstrukcję **stan techniczny stropów nad oceniono, jako dostateczny, lecz z uwagi na warunki bytowe dalsze użytkowanie stropu jest niedopuszczalne.**

Tynki wewnętrzne ścian w większości mieszkań cementowo wapienne, z licznymi śladami grzyba domowego. Na sufitach występują rysy i ślady przecieków. Płytki na posadzce ruchome, w złym różnym stanie. Dla dalszego użytkowania wymagane jest prowadzenia robót remontowych polegających na wymianie instalacji w budynku.

- usunięciu tynków ścian i sufitów wraz ze skuciem warstwy skażonej grzybnia.
- wykonaniem nowych tynków wewnętrznych ścian i sufitów wraz z pracami malarskimi,
- wymianę stolarki drzwiowej.
- wymianę podłóg z płytek grotowych,
- naprawę schodów wewnętrznych i zewnętrznych
- montaż balustrad schodowych

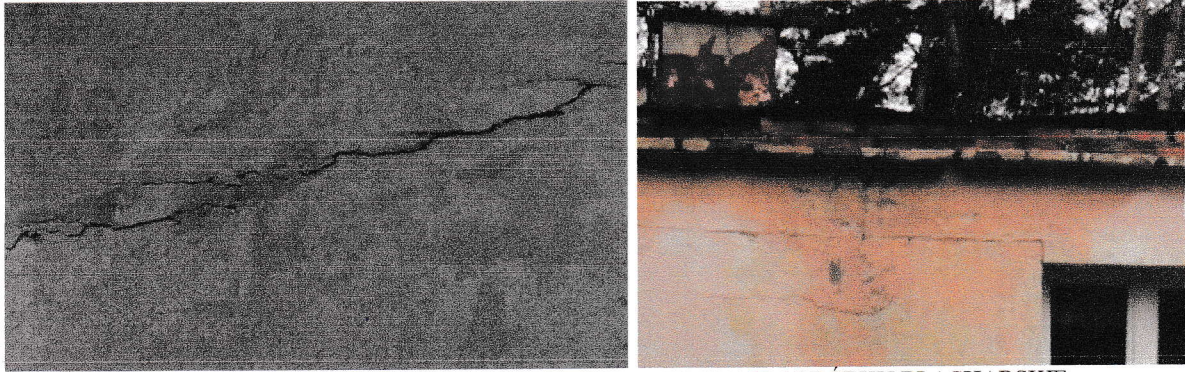
Występują pęknięcia na ścianach zewnętrznych i wewnętrznych. Większość rys na elewacji dotyczy zewnętrznych ścian. Rysy mają przebieg poziomy i są zlokalizowane na wszystkich ścianach zewnętrznych.

PRZYKŁADOWE PĘKNIĘCIE, ZDEMONTOWANE OBRÓBKU BLACHARSKIE

Papowe pokrycie dachu w licznych miejscach nieuszczelne, częściowo zerwane. Zacieki z przecieków występują na sufitach. Zalane są ściany zewnętrzne budynku. Zdemontowano obróbki blacharskie w tym rynny i rury spustowe. Stan techniczny pokrycia dachowego oceniono jako zły.

- wymianę pokrycia dachowego wraz z orynowaniem, obróbkami dachu i elementami dachu,
- ociepleniu stropodachu,
- wykonaniu nowych kanałów wentylacyjnych,
- wykonania naprawy konstrukcyjnej ścian zewnętrznych,
- skucie tynków ścian zewnętrznych,
- wykonaniu ociepleniu ścian zewnętrznych,
