## **EKSPERTYZA TECHNICZNA POŁĄCZENIA SEGMENTÓW PYLONÓW**

**Obiekt:** HALA MISTRZÓW, Al. Chopina 8 – PYLONY  
KONSTRUKCJI GŁÓWNEJ

**Adres:** Włocławek, ul. Chopina 8.

Włocławek \*18 marzec\* 2020 r.

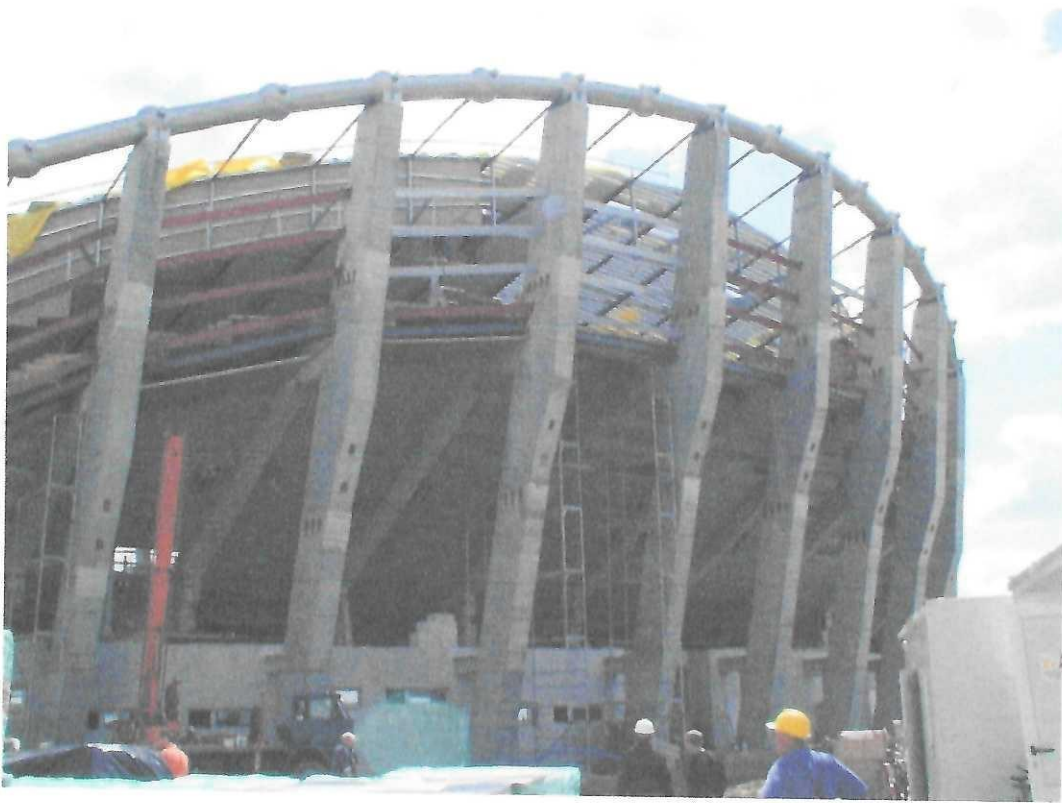
FOT. 14

Niepokój Użytkownika wzbudziły zarysowania i pęknięcia w miejscach połączeń segmentów słupów – pylonów (fot. 15 – 19).
